施工事例
三重県
遮熱カバー工法
瓦棒屋根に
遮熱・下地後
立平葺

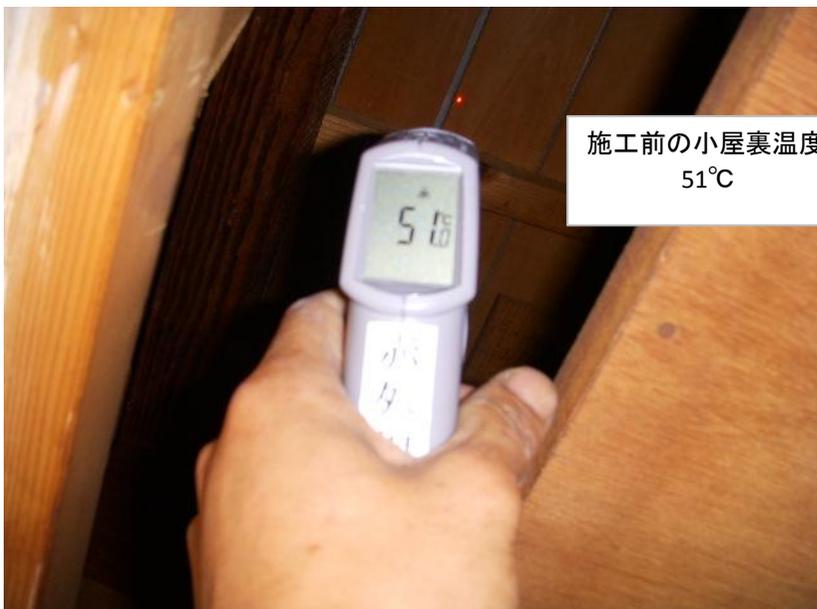
施工前の小屋裏温度
51°C

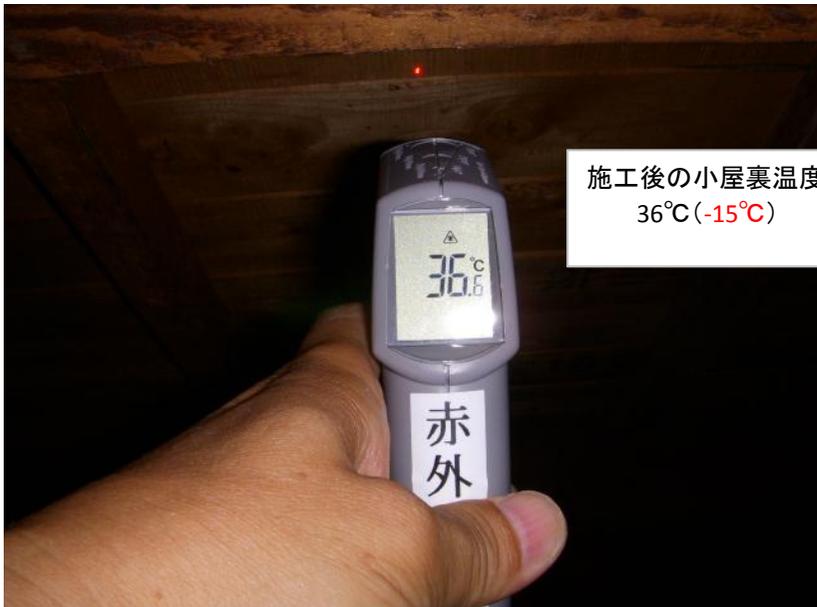
施工後の小屋裏温度
36°C (-15°C)
